## Beschichtungsprobleme bei Booten

Die Antifoulingbeschichtung bewirkt den Schutz der Farbschichten und verhindert den Algenbesatz an der Bootsunterseite

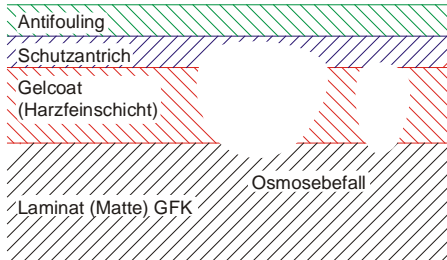
Abb. 1: Aufbau der Beschichtungen bei GFK-Booten (Kunststoffbooten)

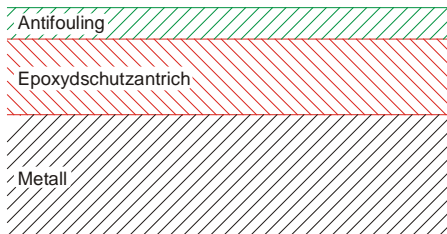
Abb. 2: Aufbau der Beschichtungen bei Stahlbooten

**Sind Roststellen sichtbar oder werden diese vermutet**, muß zusätzlich der Schutzanstrich und der Haftgrund an den schadhaften Stellen bis auf das blanke Metall abgetragen werden.

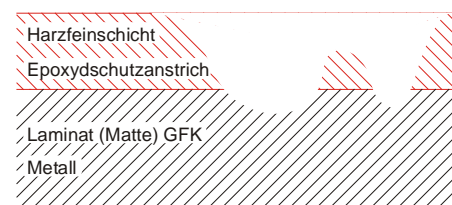
Abb. 3: Oberfläche nach der Behandlung

Hierbei ist darauf zu achten, das die Blasen so ausgearbeitet werden, das ein sauberer Übergang von den Blasen zu dem „gesunden“ Gelcoat geschaffen wird und das Laminat gründlich austrocknen (ausbluten) kann (siehe Abb. 3). Weiterhin ist sicherzustellen, das die Übergänge vom Gelcoat bis in das Laminat sehr weich sind.
